盐城市大丰碧桂园房地产开发有限公司大
丰高新区健康路 6#地块普通房地产项目
水土保持监测总结报告

盐城市大丰碧桂园房地产开发有限公司

2020 年 5 月

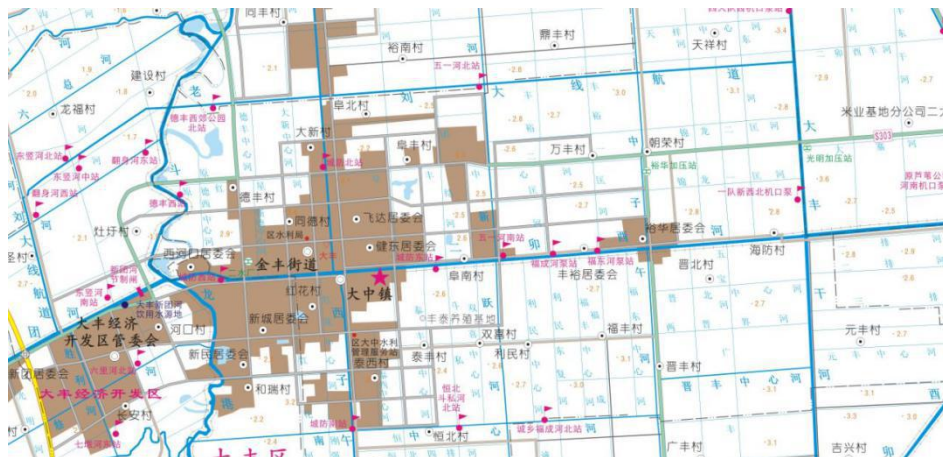
图 1.4 项目区水系图

大丰区东临黄海，西濒里下河，境内有川东港、江界河、王港河、二卯酉河、四卯酉河、斗龙港、西潮河、大丰干河等入海河流，均属淮河流域，平均地面年径流量为 5.1 亿 m^3 ，客水过境量为 25 亿 m^3 左右。地下淡水资源比较丰富，根据实凿眼井观察，160m 左右的人畜饮用淡水日涌量约 200 吨，400m 左右的热淡水（水温 27°C ）时涌量约 60 吨。海水取之不尽，是制盐及其化工产品和养殖海产品的重要资源。项目建设区北侧为锦龙一匡河，南侧为二卯酉河，西侧为裕丰二匡河，东侧为裕丰一匡河。

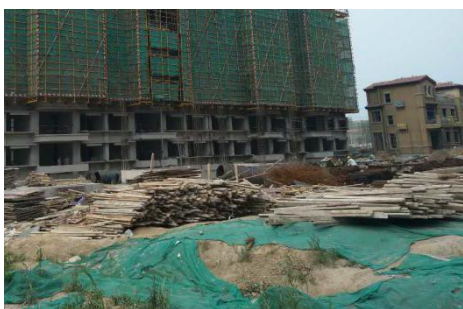
图 4.1 土工布遮盖

实际完成的工程措施为：临时排水沟 1600m，临时沉沙池 6 座，土工布遮盖 8500m²，草袋拦挡 180m³。实际完成的临时措施统计见表 4-4。

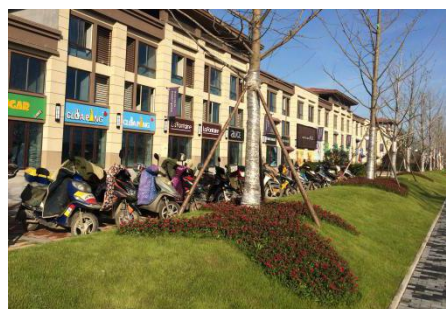
图 4.2 园林绿化

实际完成的植物措施为：园林绿化 2.99hm²。实际完成的植物措施统计见表 4-3。

一、加强对植物措施的人工管护，提高项目区的植被覆盖度。现场监测的建筑物区、道路广场区、景观绿化区，其植被在种植后均以自然恢复为主，植被生长缓慢、结构单一、覆盖度低，建议对部分水土流失严重的区域加强人工管护，尽快恢复植被覆盖。
